CASA MEDITERRANEO

*RECUPERACIÓN Y REHABILITACIÓN DE PAVIMENTO DE TERRAZO CONTINUO
REALIZADO IN SITU.*

**AC-ksol** *INGENIERÍA Y APLICACIÓN*

CLIENTE: TRAGSA

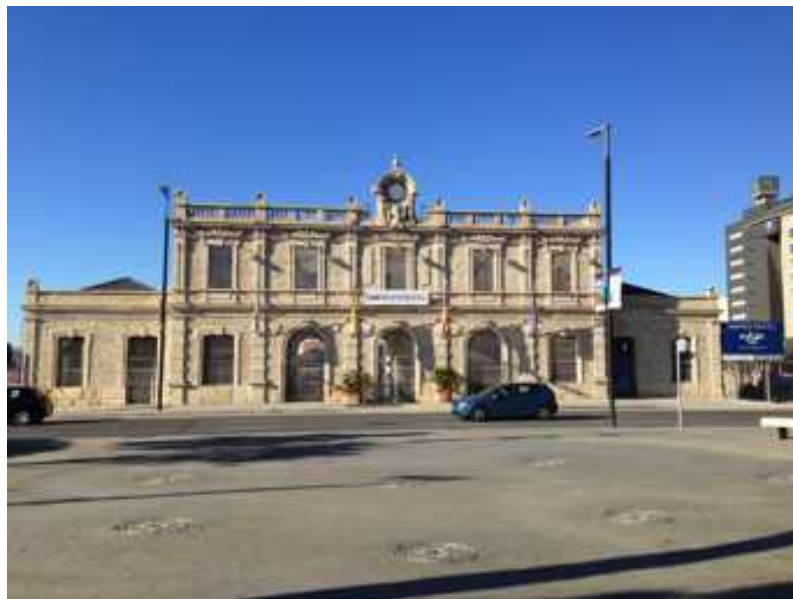
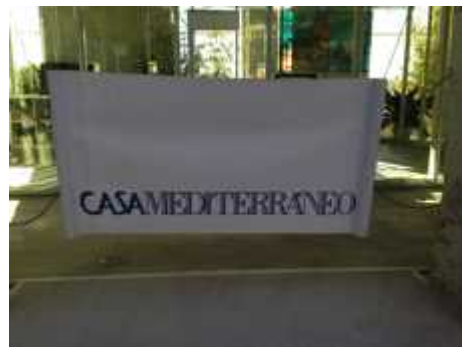
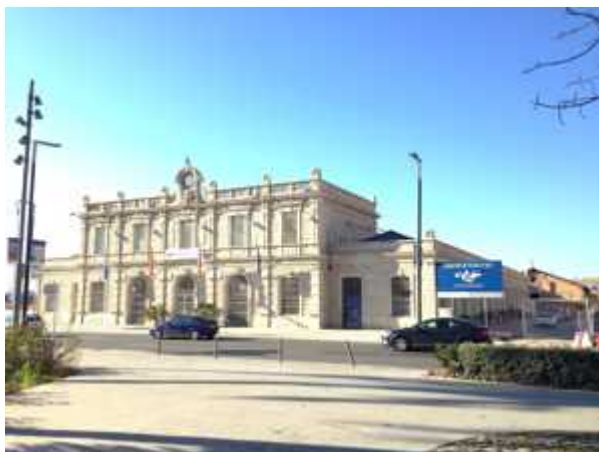
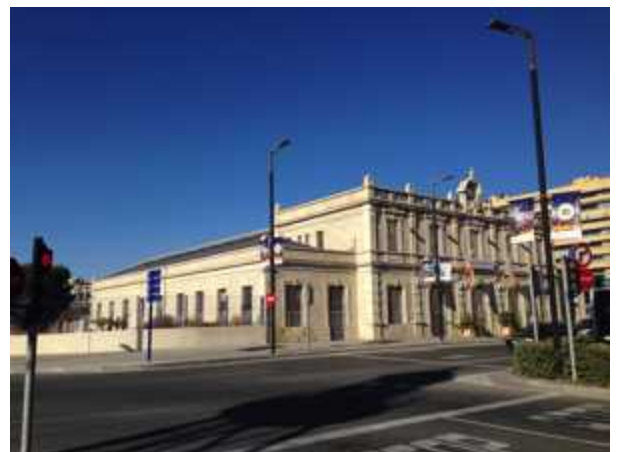
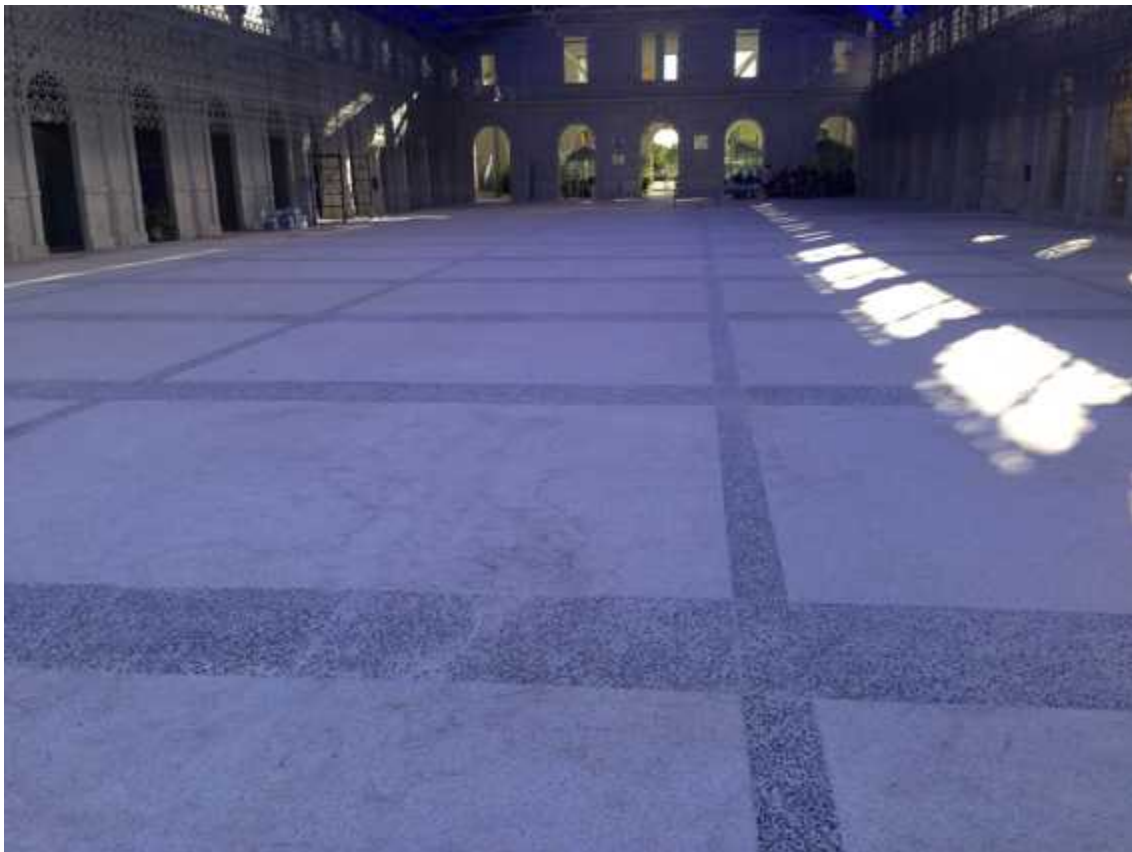
Estado inicial del pavimento de hormigón pulido:

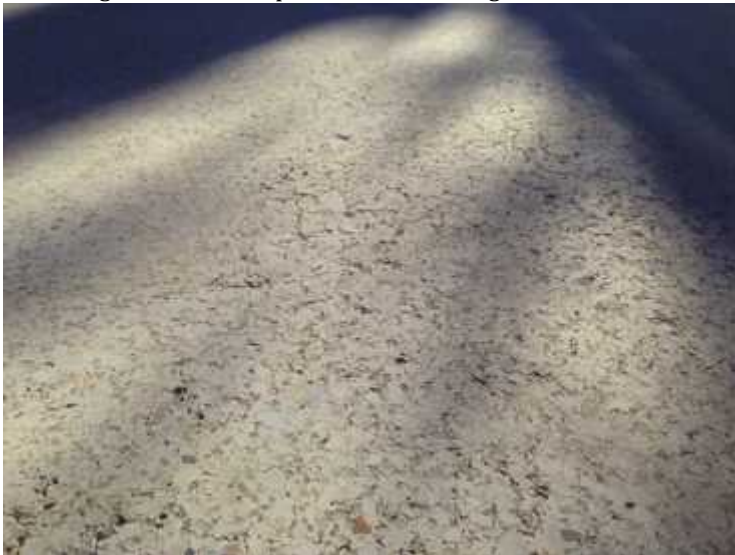
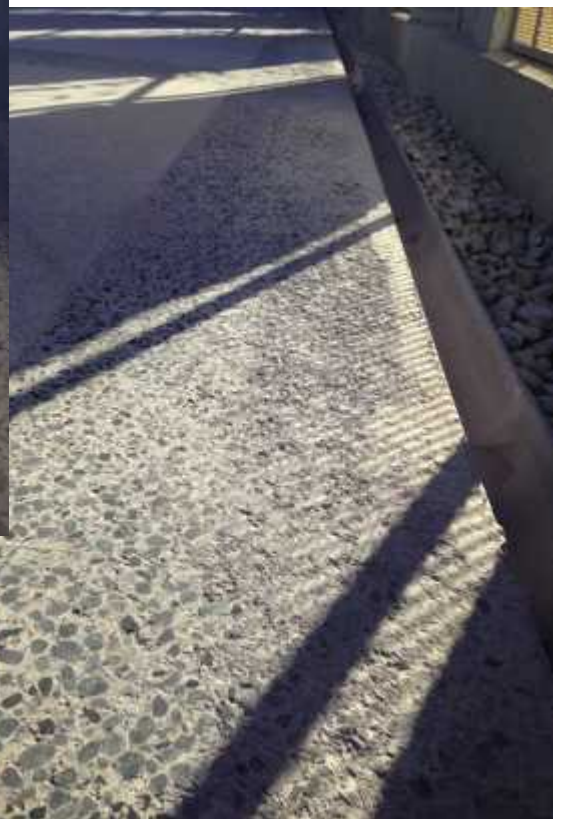
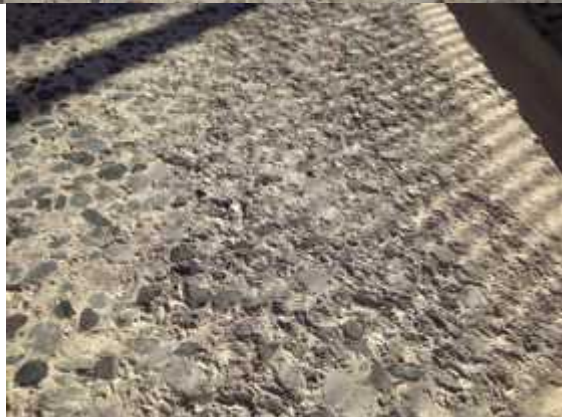
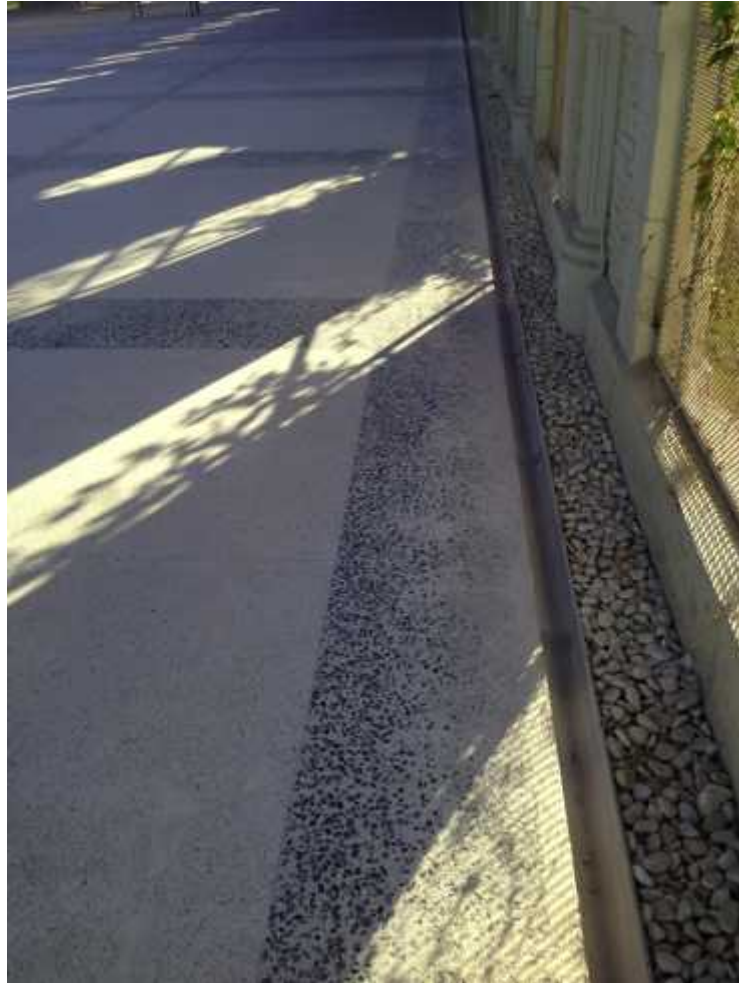
Fisuras, grietas, descomposición del hormigón, desnivelación:

Dado el estado en el que se encontraba el pavimento, el arquitecto de TRAGSA tenía previsto demoler el pavimento y volver a ejecutarlo de nuevo.

El Ingeniero Jefe de Obra, nos localizó y nos trasladó el problema que tenían. Tras analizar el estado del mismo y realizar una prueba de 3x3 m en la zona más deteriorada, les demostramos que somos capaces de recuperar el pavimento y darle el aspecto que debería de tener inicialmente y aumentarle las propiedades de resistencia, impermeabilidad y durabilidad mediante el tratamiento con los productos CONTROLL®.

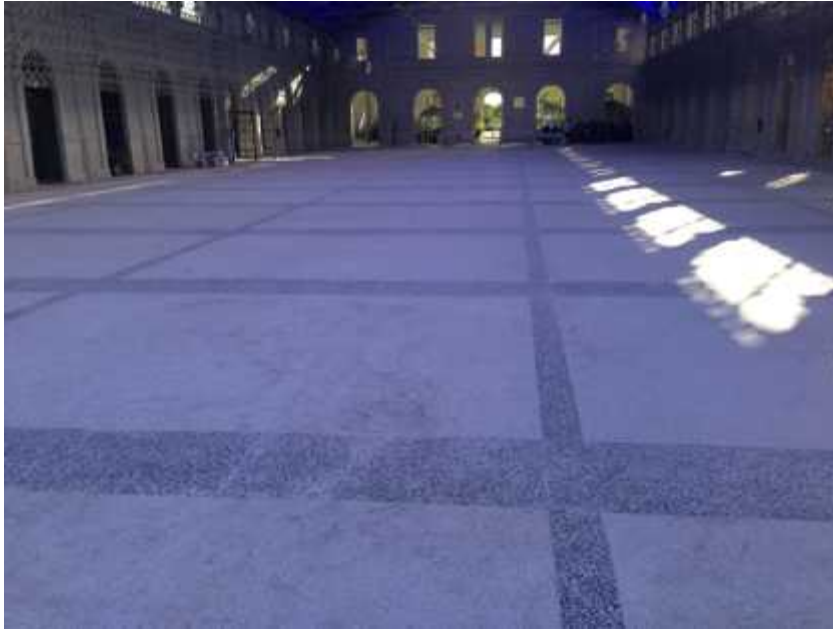
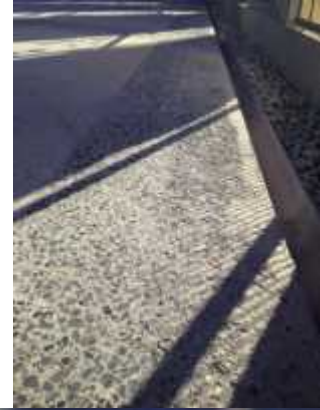
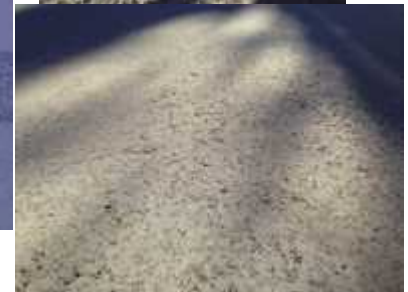
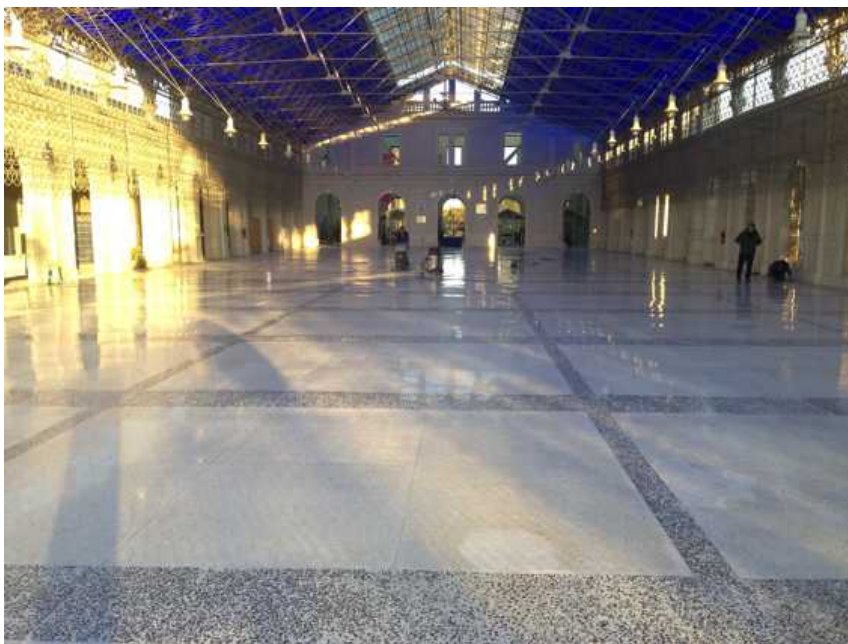
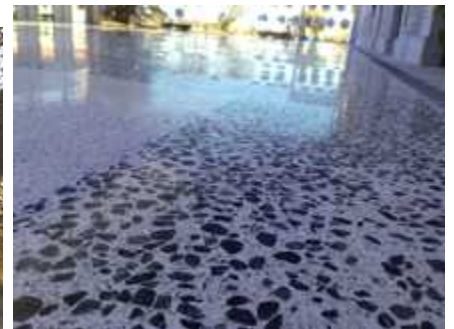
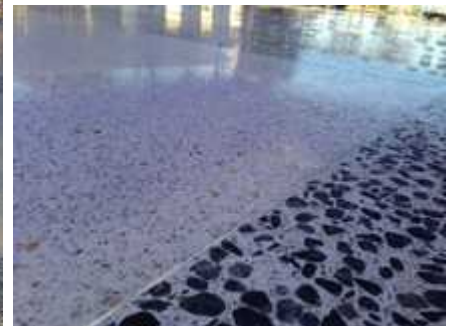
COMO RESUMEN PODEMOS VER EL RESULTADO CON EL ANTES Y EL DESPUÉS:

ANTES

DESPUÉS
